# PUISTOKATU 4

– RAKENNUSHISTORIA JA INVENTOINTI

## Puistokatu 4 – rakennushistoria ja inventointi

Tilaaaja:  
Arkkitehtuurimuseo

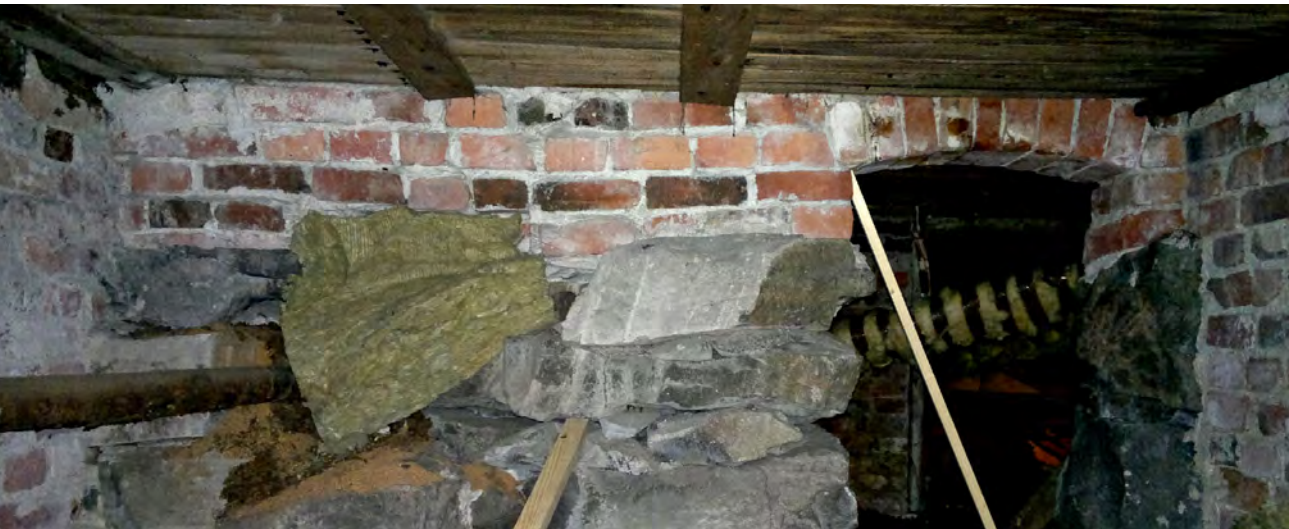
6. Holvin teluksen kiinnitys seinään oviaukossa tilojen 016 ja 008 välissä.

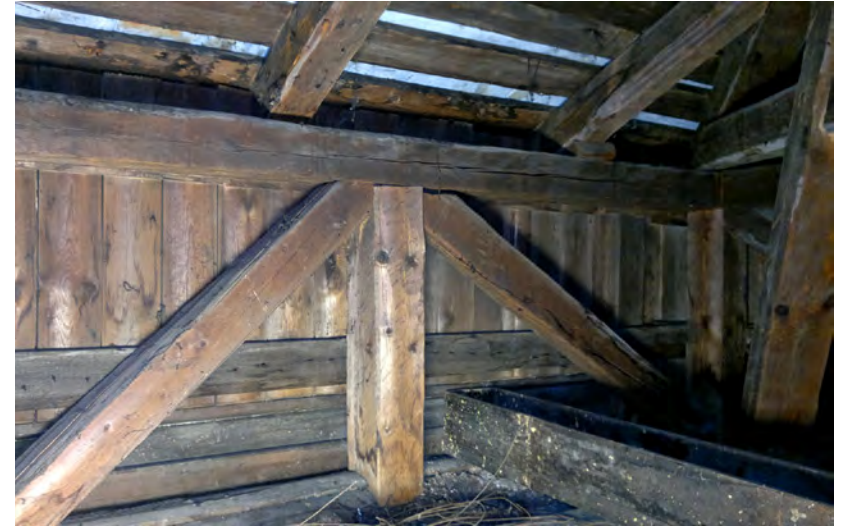
1. Hirsiseinän ja vesikattorakenteen selkäpuiden välistä ristikkoseinää vintillä tilassa 308.

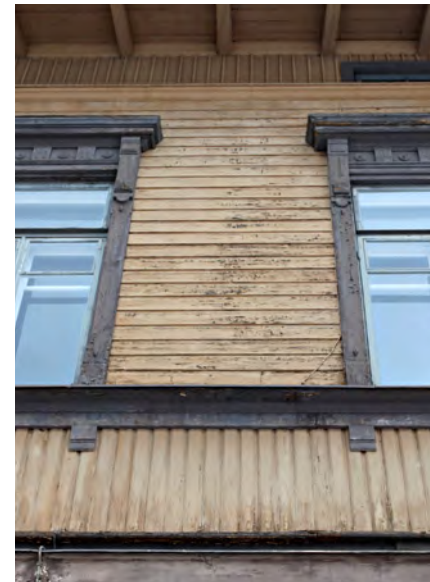
2. Puurakenteisen ulkoseinän laudoitusta rakennuksen lounaissivulla.

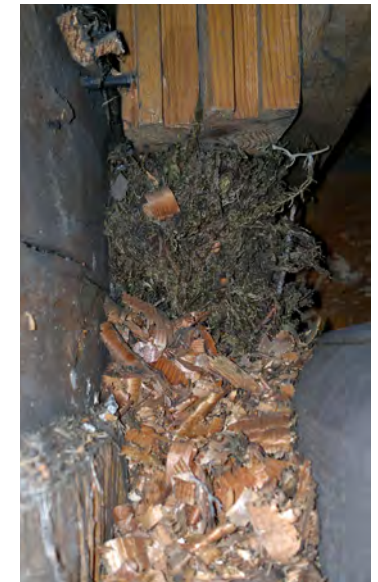
3. Ulkoseinissä on sisäpuolella kolmen tuuman vahvuinen eristekerros kutterilastua. Eristekerroksen yläreunassa oleva sammaltäyte on kuvattu vintin portaan seinästä.

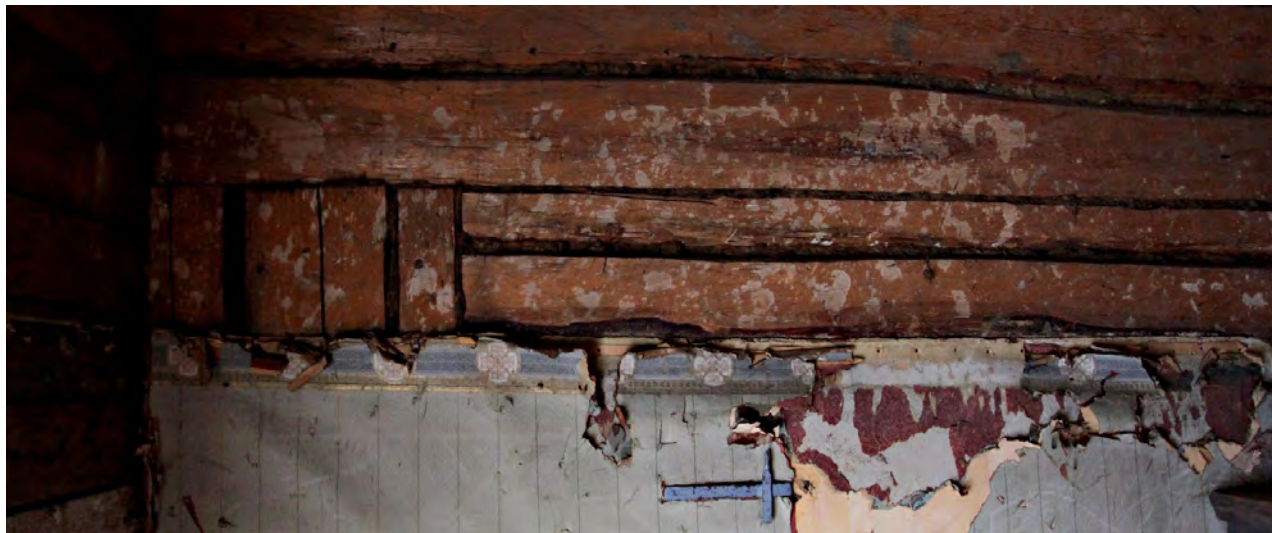
Kantavat väliseinät on tehty pystyhirsistä. Tilojen 210 ja 209 välissä on vaakahirsiseinä, jonka alla ei ole kantavaa seinää – seinä tukeutuu välipohjaan ja viereisiin seiniin. Seinien molemmin puolin on tehty paperoinnit, laudoitus on vain seinän ”paremmalla” puolella. Piirros: Arkkitehtiylöppilas Kristian Karell, Aalto-yliopisto.

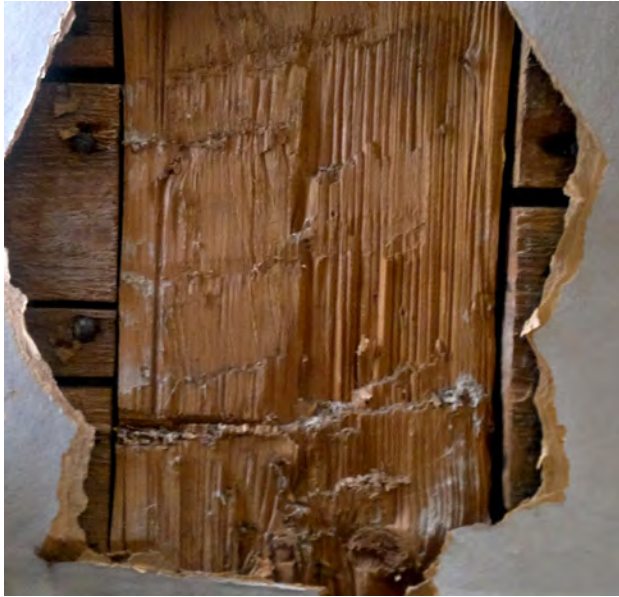
1. Vasemmalla pysty- ja vaakahirsistä koostuvaa seinärakennetta vintin portaassa. Tapetin yläpuolelta on purettu seinän ja katon välinen listoitus. Vanhan oviaukon yläpuolella on sininen verholistan kannattaja. Oviaukon vasemmalla puolella lienee tapetin alla matalampia pystyhirsiiä, jotka kannattelevat oviaukon ylittävät vaakahirret. Ylimmät, ulkoseinään ulottuvat vaakahirret ovat kantavan hirsirakenteen yläkehän hirsiiä ja ne on salvottu yhteen ulkoseinän kanssa.

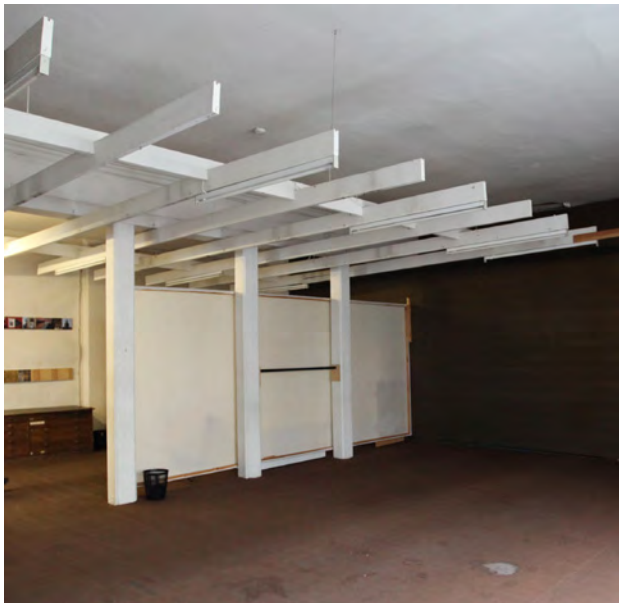
4. Museon aikana tehty kotelorakenteinen pilari tilojen 202 ja 205 välissä. Palkin paperoinnin sauma ja kattolistojen jatkokset kertovat muutoksesta.

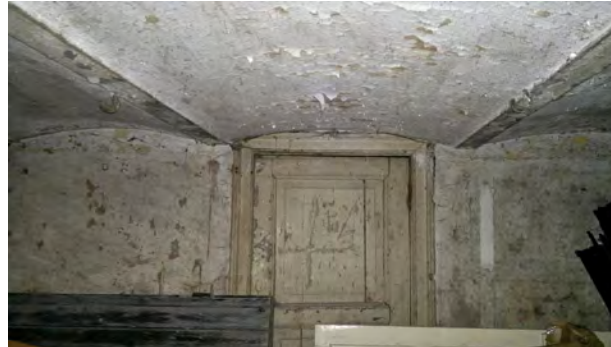
Ylä- ja välipohjan palkkien alapinnassa on laudoitus, jonka päälle on naulattu säleitä rappauksen alustaksi.

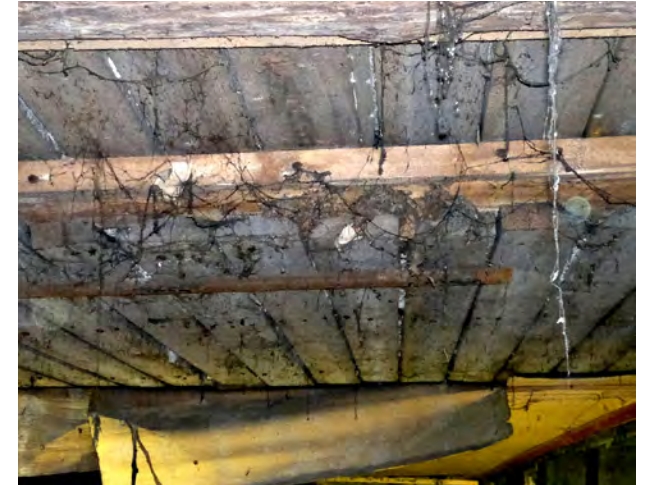
Alapohjan alapintaa tilassa 014. Kuvan etualalla näkyy alapohjapalkkien kylkeen naulattujen rimojen varaan asetettuja rossilautoja entisen kellariasunnon varastohuoneen kohdalla. Kuvan keskivaiheilla näkyy alapohjapalkkien alapintaan naulattuja lautoja, jotka kannattelevat savilaastikerrosta. Kuvan taka-alalla näkyy alapohjan alapintaan asennettuja huokoisia puukuitulevyjä.

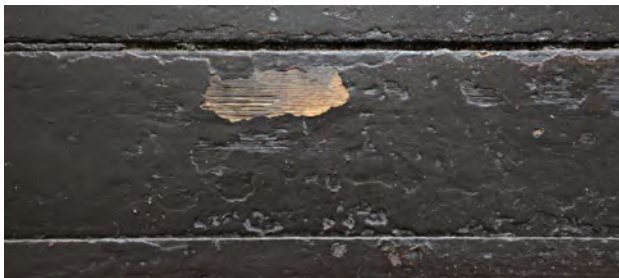
Mäntyparkettia tilassa 102.

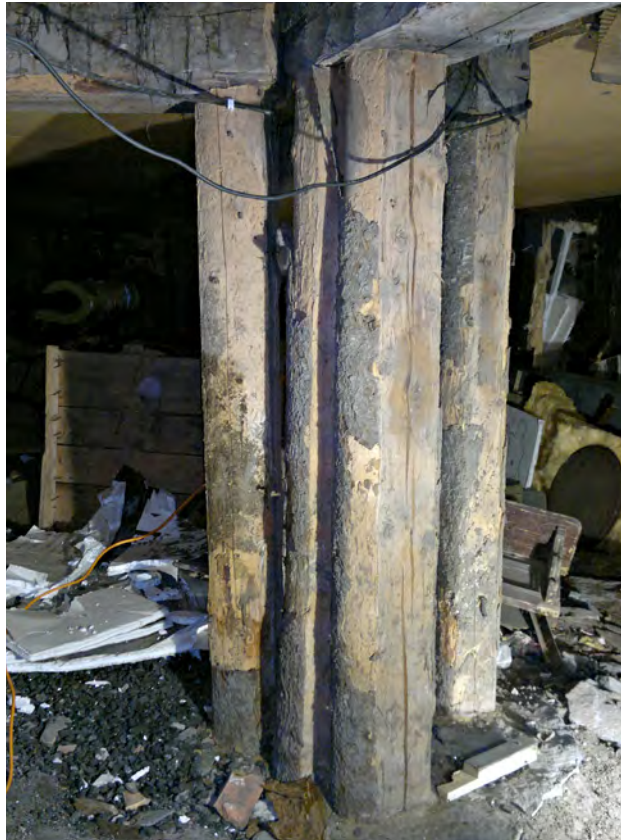
3. Puisia pilareita ja palkkeja kannattelemassa alapohjaa tilassa 014.

Kellarin kantavien puupilarien alapään kunto pitää tarkistaa. Mahdolliset lahovauriot korjataan ja pilarien tuentaa muutetaan siten, ettei vaurio uusiudu.

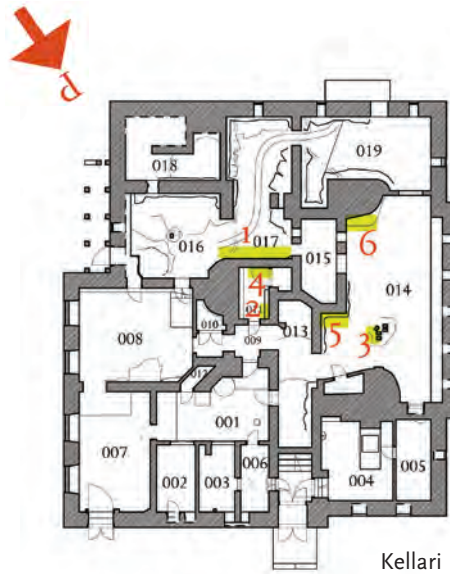
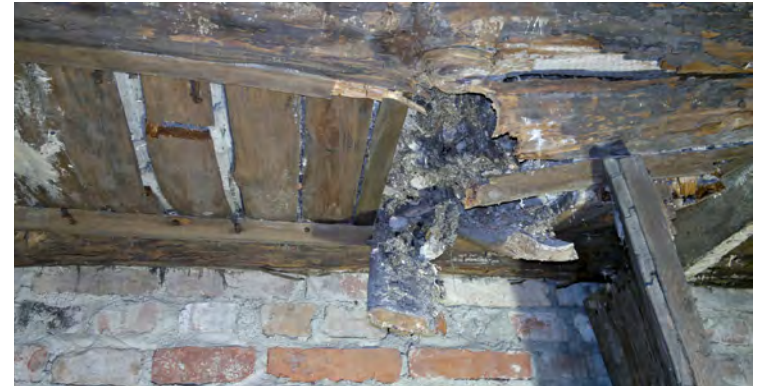
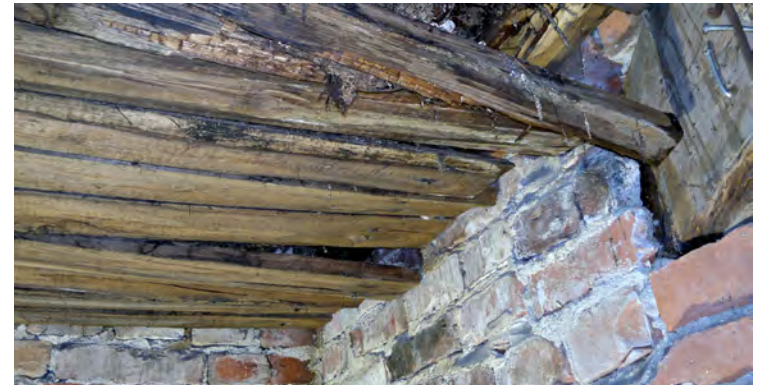
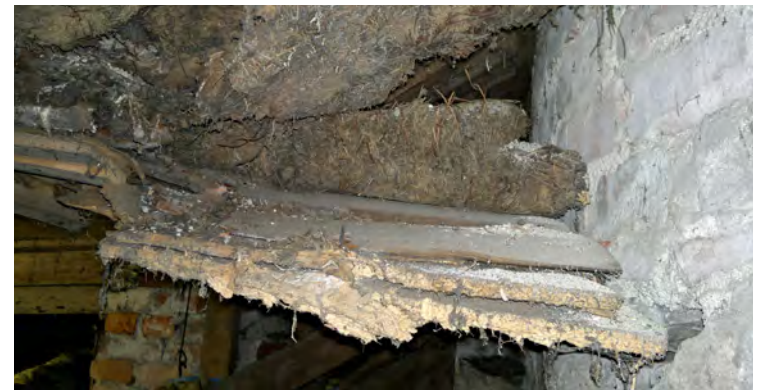
1. Viereisellä sivulla vasemmalla:  
Alapohjan alapinnan laudoitusta, jonka väleistä näkyy savi-laastia tilassa 016. Osa laudoituksen kannatinlaudoista tukeutuu kantavan seinälinjan alla olevaan teräspalkkiin. Alapohjan alapuolella kulkee raitisilmaputki.

4. Oikealla lahon vaurioittamaa alapohjaa tilassa 011 alakerran wc-tilan alapuolella.

5. Keskellä:  
Asunnon wc-tilan kohdalla olevaa alapohjaa tilassa 014.

6. Alla:  
Alapohjaa alakerran keittiötilojen alapuolella kellaritilassa 014.

Kellarin laipio eli kellarin ja ensimmäisen kerroksen välinen välipohja on osin kivi-, osin puurakenteinen. Puurakenteisissa osissa on viemärien läpivientien kohdalla lahovaurioita. Osa vaurioista johtuu vuodoista ja osa kondenssista. Lahovauriot tulee korjata riippumatta siitä, onko laho aktiivitisissa vai ei. Korjauskohdissa lämmöneristystä parannetaan tehokkaammilla luonnonkuitueristeillä. Alustatiloja vasten olevien välipohjien lämmöneristystä parannetaan tekemällä rakenteesta tiiviimpi.

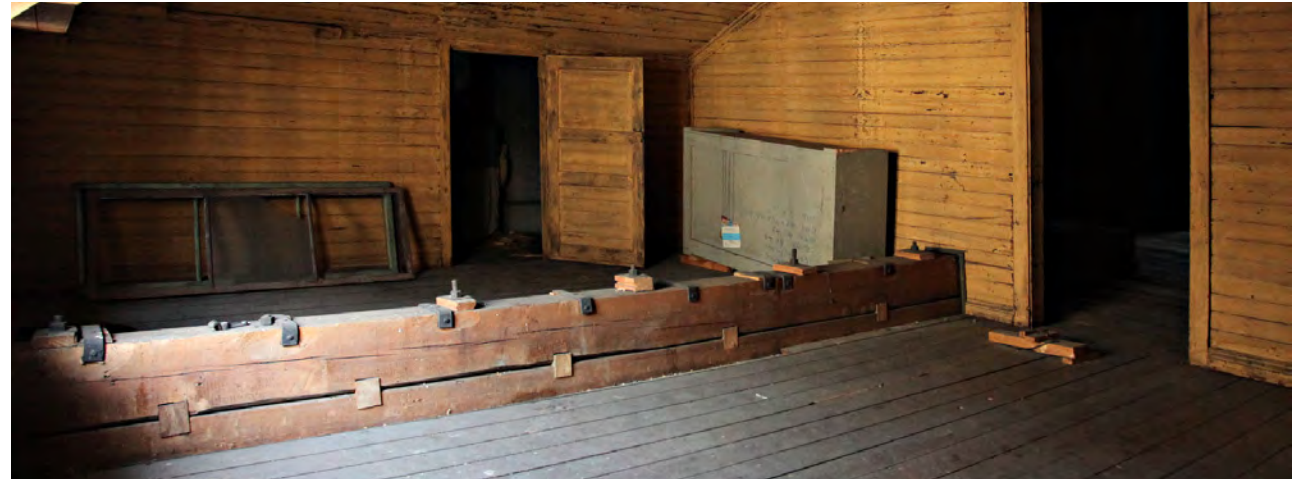
Oikealla huoneen 202 päällä oleva kiila-ansas vinttihuoneessa 309, joka kannattelee huoneen koillispuoliskon päällä kulkevia yläpohjapalkkeja. Kiila-ansas koostuu kahdesta parrusta, puukiiloista, teräspulteista ja yläpohjan ripustusteräksistä. Kiila-ansas on rakennettu vuonna 1916. Kuvan etualalla näkyvän lattian rakenteita ei ole tuettu kiila-ansaaseen.

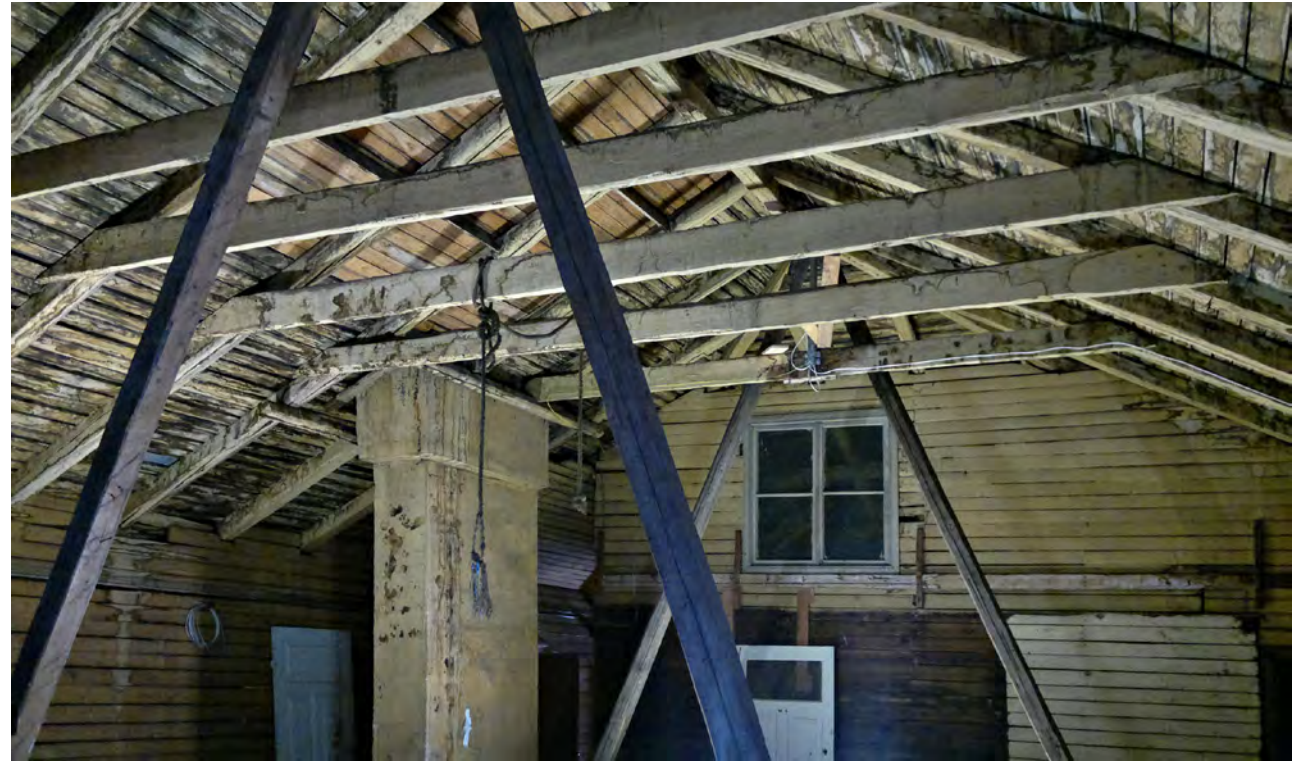
Vinttihalli 302. Keskushallin takana on varastohuone 312, joka on saanut valoa keskushallin lapeikkunasta seinässä olevan ikkunan kautta. Lapeikkunan paikka näkyy katossa maalaimattomina ja nokeentumattomina ruodelautoina. Kurkihirren pukkimaiset tukirakenteet ovat muuta kattorakennetta uudempia - niissä ei ole tulipalon jälkiä.

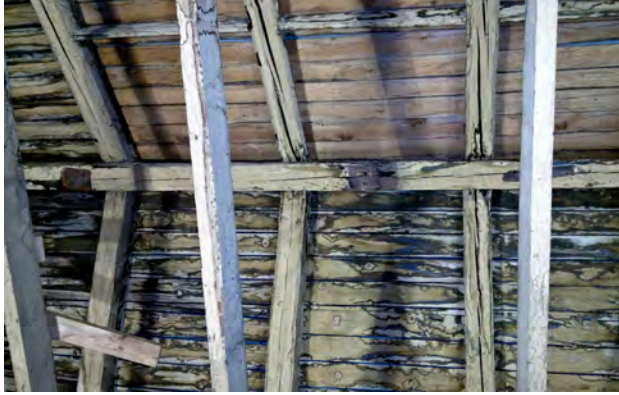
Kurkihirsi vinttihallissa 302. Kurkihirressä olevista jäljistä päätellen sen kannatusta on muutettu.

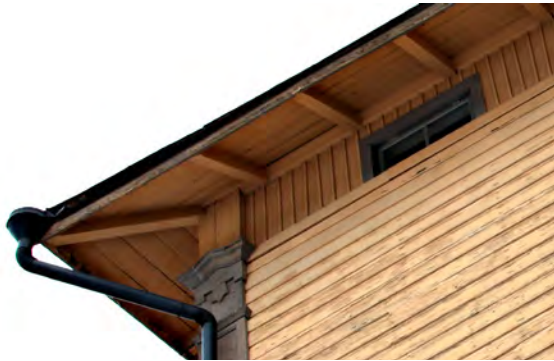
Yllä:  
Selkäpuiden päät kannattelevat räystästä. Vesikatto on varustettu pyöreillä syöksytorvilla ja suppiloilla.

Oikealla:  
Vesikattorakenteen kontteja ja jalasparruja vinttihuoneessa 312, jossa vintinporras nousi ylös ennen vuotta 1916. Kuvassa oikealla olevissa konteissa on veistojälkiä ja naulanreikiä puretun paneloinnin jäljiltä.

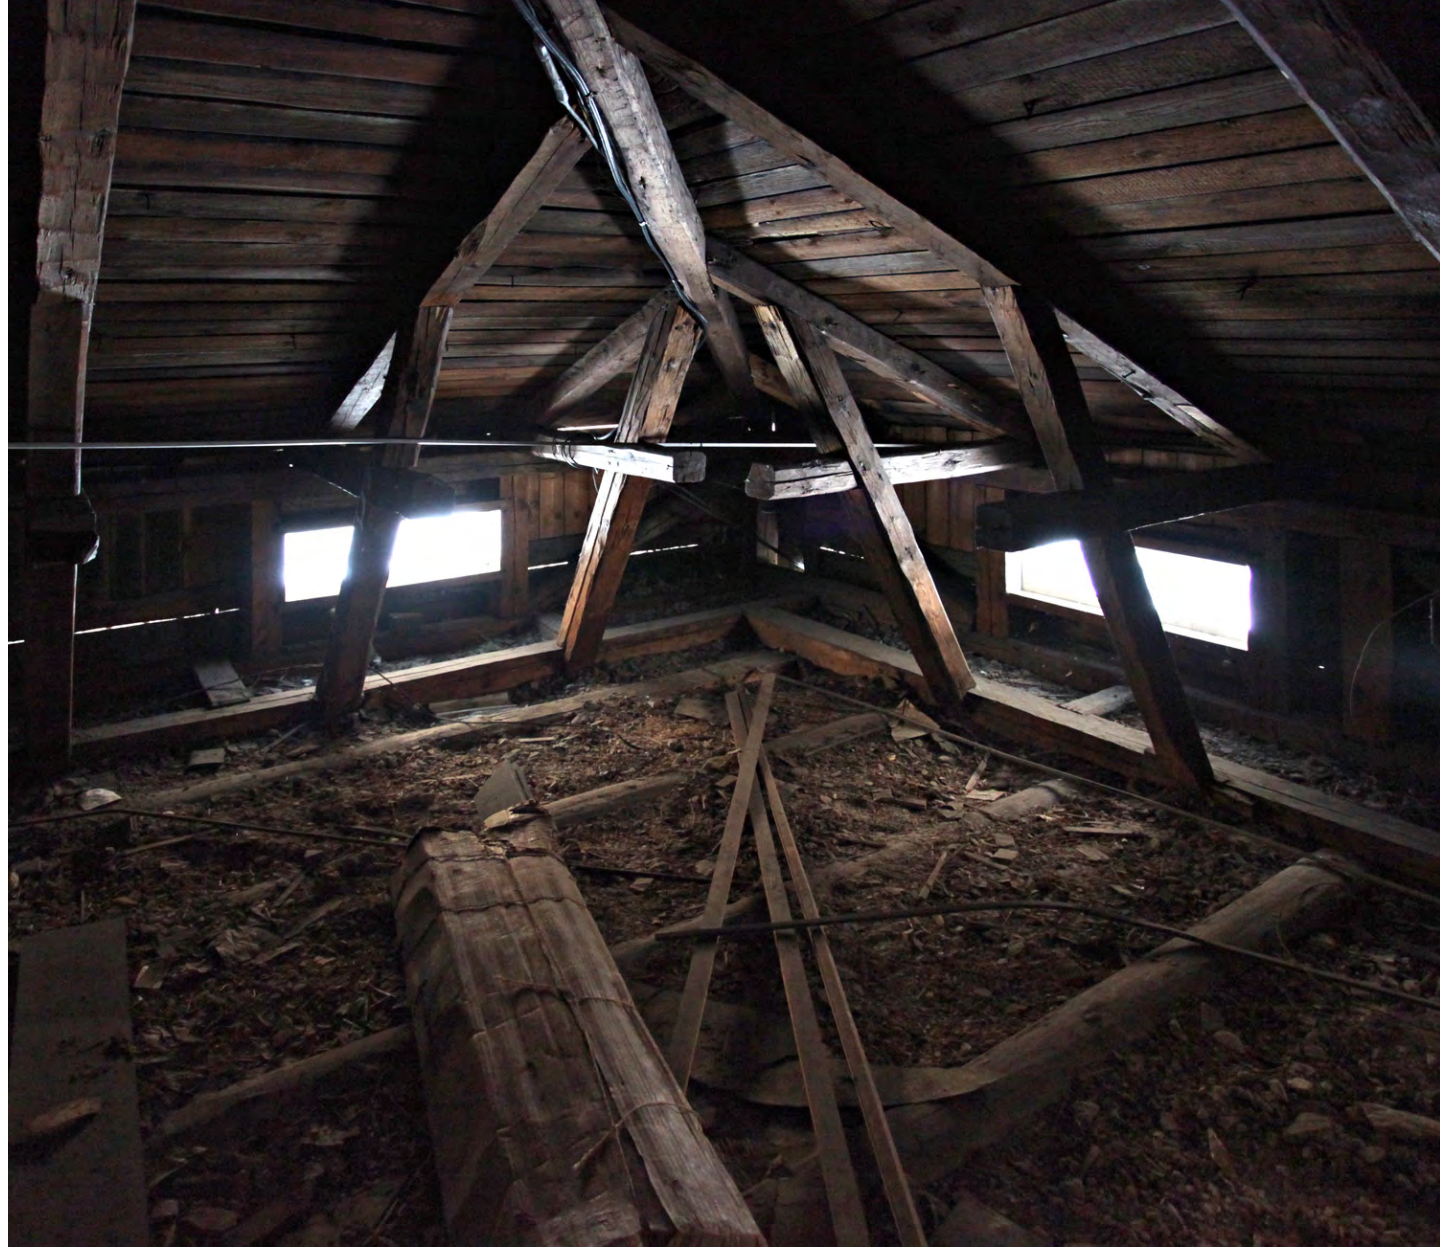
Vintille on rakennettu paneeloituja huoneita ilmeisesti vuonna 1904. Lounaislapeelta on purettu kaksi kattolyhtyä ja niiden tilalle on rakennettu yksi kookkaampi kattolyhty, mahdollisesti vuosien 1904 ja 1916 välisenä aikana sattuneen tulipalon jälkeen. Vesikattorakenteen pilarien vitaposkia on poistettu jo ennen paloa – ilmeisesti huonetilan käytettävyyden parantamiseksi.

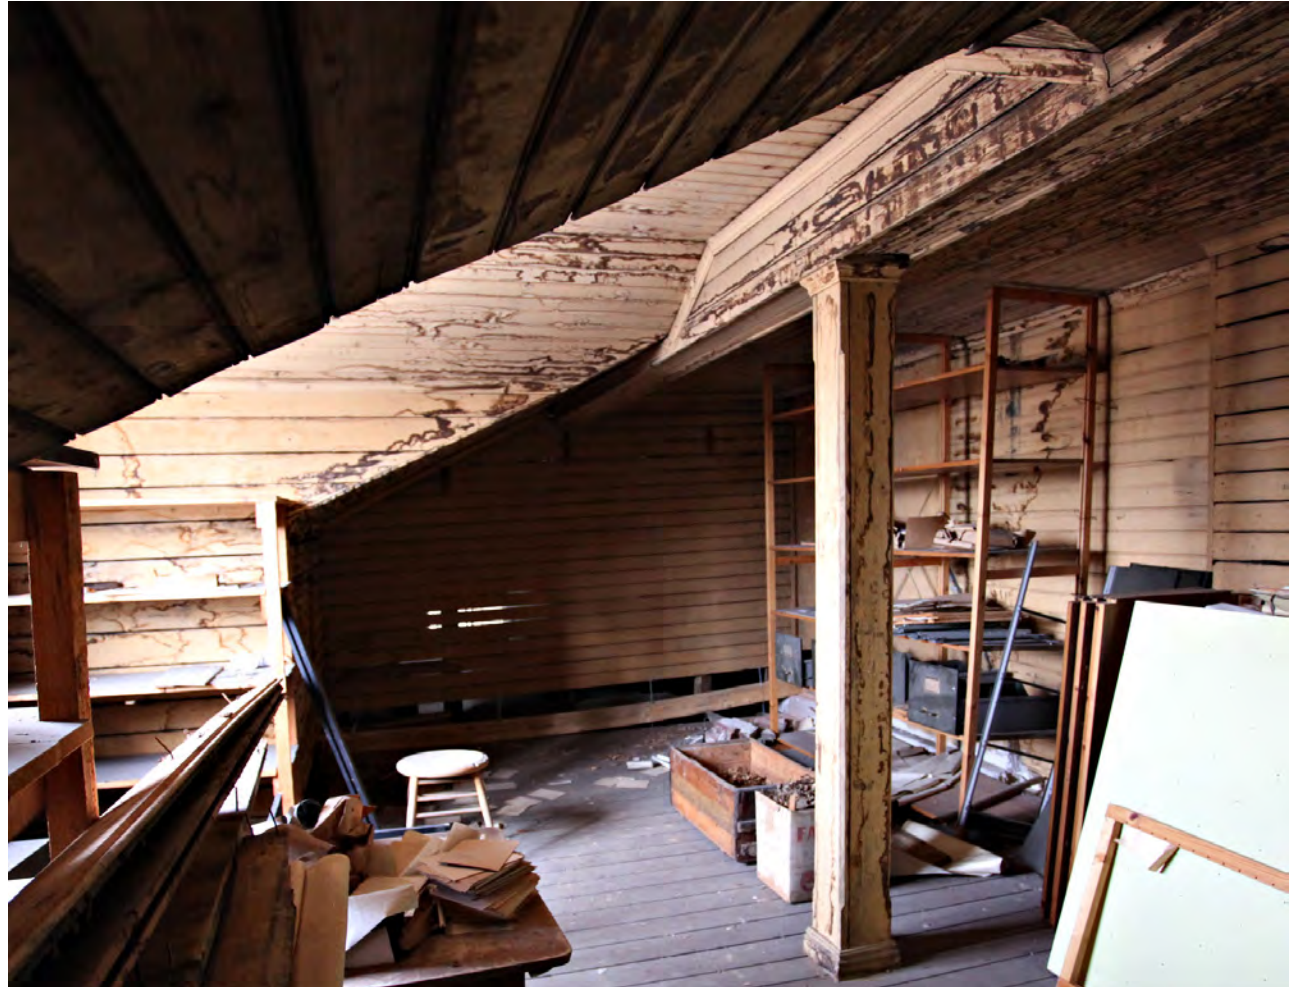
Vinttihuone 313. Kesähuoneen rakentamisen yhteydessä on vesikaton välipalkki ja kantavat pilarit paneeloitu. Pilareista on samalla poistettu vitaposket. Huoneen perällä on yläpohjaa ja jossain määrin myös vesikattoa kannatteleva väliaikainen ansas vuodelta 2009.

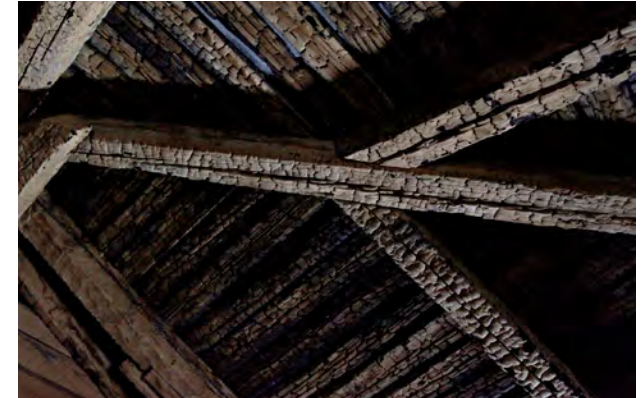
Vuonna 1916 rakennetun savupiipun tieltä katkaistiin katto-tuoli ja jalasparru vinttihuoneessa 311. Piippu on ympäröity yläpohjan kohdalla pellillä.

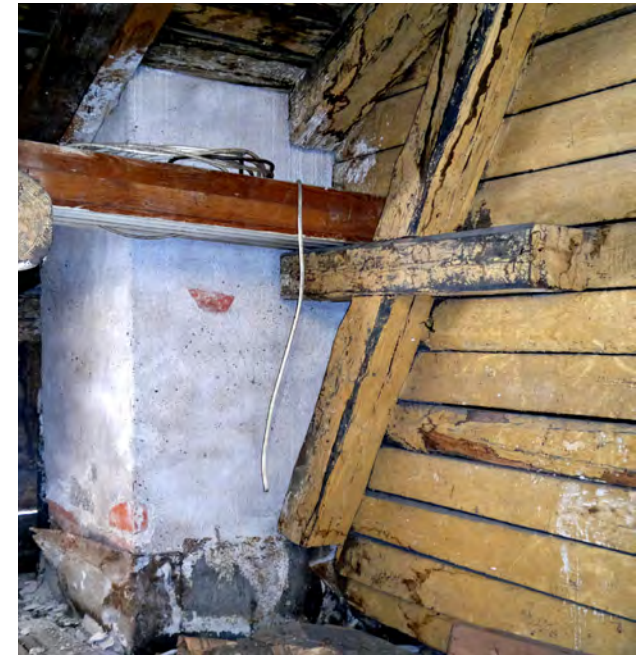
Ympyröity länsinurkan jiirin läpi menevä savupiippu ja sen vieressä oleva selkäpuiden suhteen poikkisuuntainen savupiippu aiheuttavat vesikattorakenteeseen muusta rakenteesta sotkuisemman paikan, jossa vesikaton kannatus on hoidettu lisäämällä rakenteeseen pilareita ja vekseleitä. Samaan kohtaan osuu huoneesta 203 purettu kantava muuri.

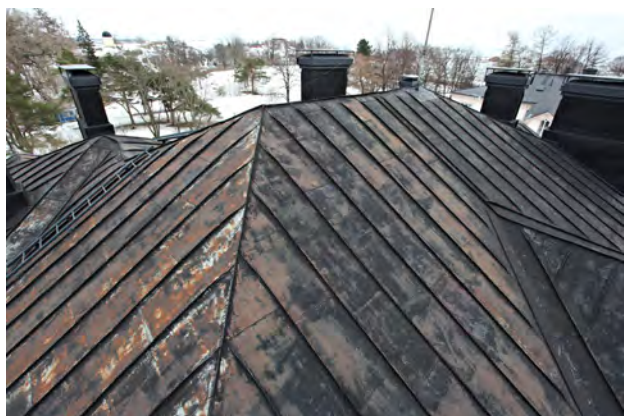
1. Katon harjaa. Tulihermit on otettu pois käytöstä ja piippuihin on tehty niin matalat hatut, että nuohous on hankalaa.

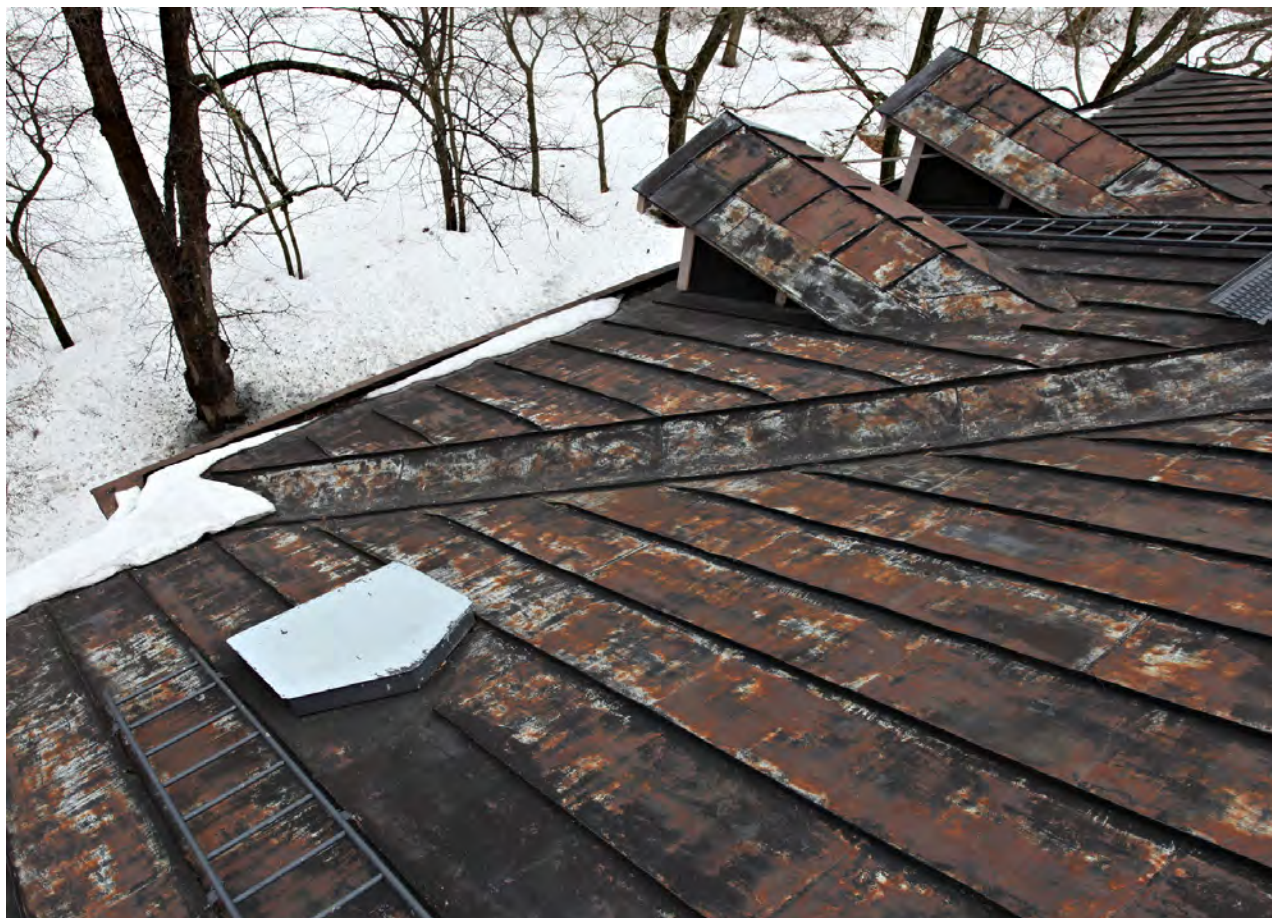
2. Koillislapeella on vesikaton toinen kattoluukku lapetikkaineen. Vesikatto on pahoin ruostunut, mutta ei vielä vuoda merkittävässä määrin.

Galvanoidusta pellistä käsin saumaamalla tehty vesikate lienee asennettu vuoden 1907 tienoilla sattuneen tulipalon korjaustöiden yhteydessä. Muuten vesikattorakenteet ovat pääosin vuodelta 1889. Katteeseen on paikoin vaihdettu uutta peltiä ja joitakin reikiä on korjattu kittaamalla. Tulipalossa pahimmin vaurioituneella alueella osa ruodelaudoista on menettänyt kantokykynsä ja kuormat siirtyvät nyt peltiä myöten selkäpuille.

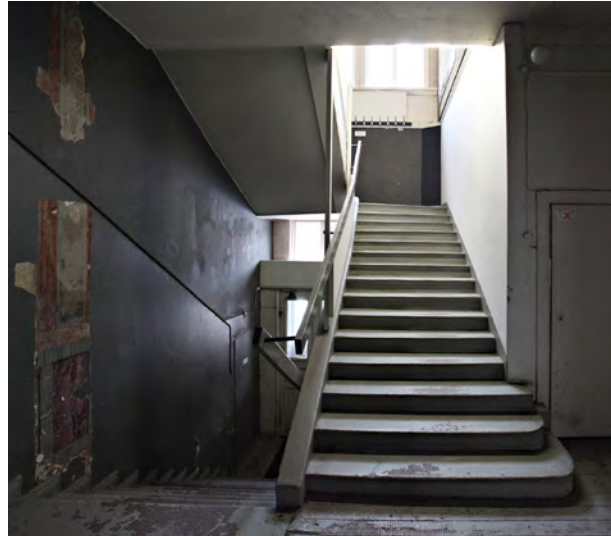
Pääporras alakerrasta kuvattuna. Vasemmalla oleva alin juoksu on luultavasti alkuperäinen Nummelinin huvilan juoksu, kaksi muuta juoksuja ovat vuodelta 1916. Uudemmissa juoksussa on ilmeisesti kierrätetty vuoden 1889 portaiden betonisia askellankkuja.

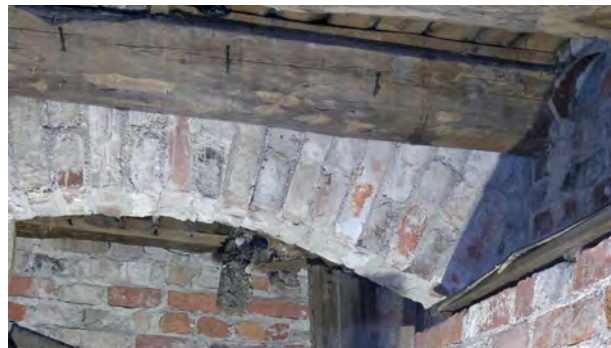
Puretun pääportaan seinää kannatellut holvikaari tilassa 011.

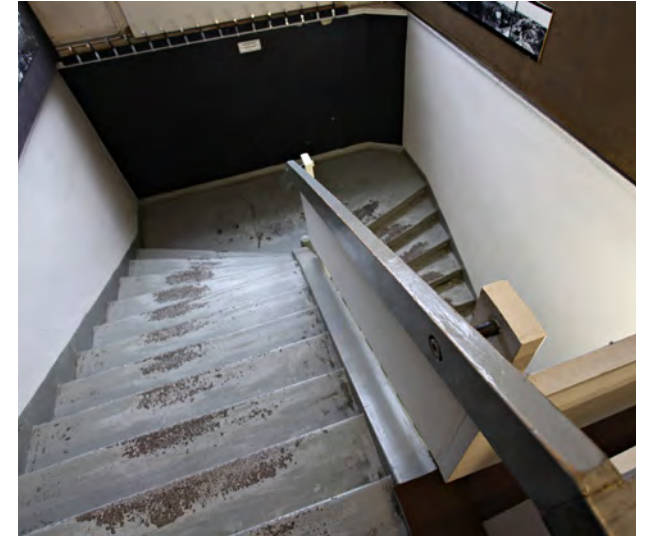
Pääportaan toinen juoksu tukeutuu tiilimuureihin. Kolmatta juoksuja kannattelee toiselta puolelta Nummelinin-aikainen tiilimuuri, ja toisen reunan tukena on betonipalkki. Portaan kaiteen on suunnitellut arkkitehti Heikki Koskelo 1950–1960-lukujen vaihteessa.

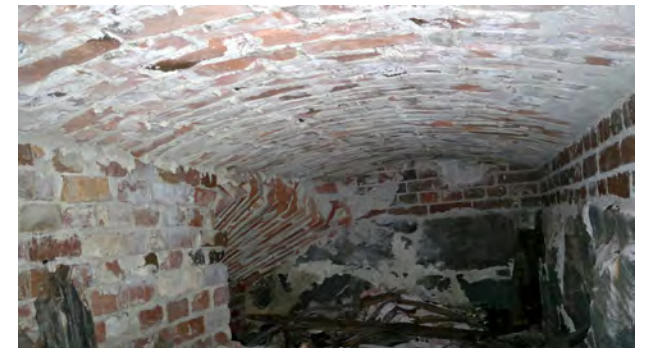
Stenbäckin vuoden 1889 eteläportaan porrashuoneen alapohjaa kannattelevat tynnyriholvit tilassa 018. Tilan takaosassa laskeutuu vasemmalle portaan alimman juoksun holvi.

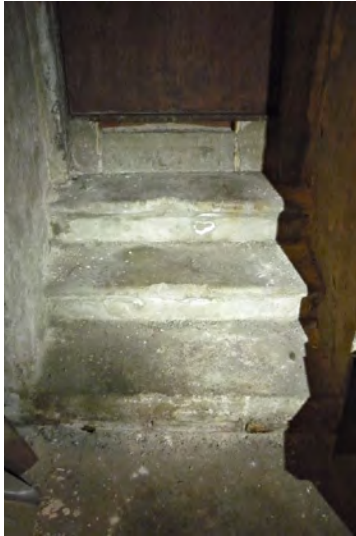
Pannuhuoneen porras. Porras lienee rakennettu kellariasunnon portaaksi vuonna 1889.

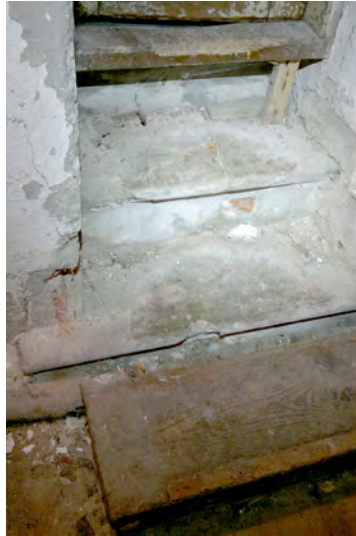
Pääportaasta kellariin johtavista porrasaskelmista kaksi ylintä on kivirakenteisia ja alin on puinen. Kiviaskelmat lienevät vuodelta 1889.

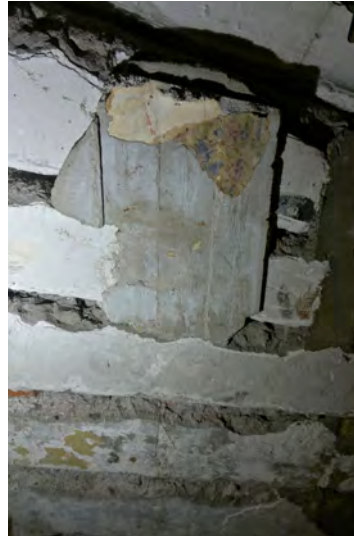
Pääportaan toisen juoksun alapintaa komerotilassa 116. Askelmien alapinnoissa on jäämiä rappauksesta ja pintakäsittelyistä. Juoksu lienee koottu Stenbäckin vuoden 1889 portaiden askelmista.

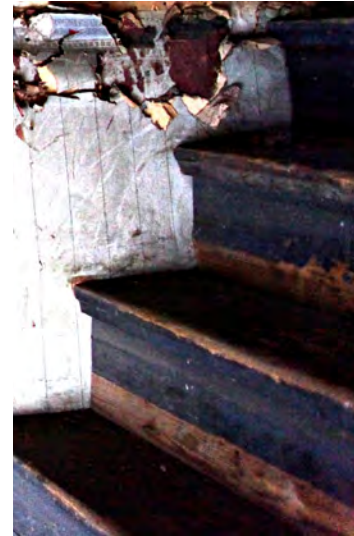
SvenskaSamskolanin aikaisessa vintinportaassa lienee käytetty Stenbäckin vuoden 1889 vintinportaan osia. Uusi vintinporras on sijoitettu edellistä pienempään tilaan, joten askelmia on jouduttu korottamaan.

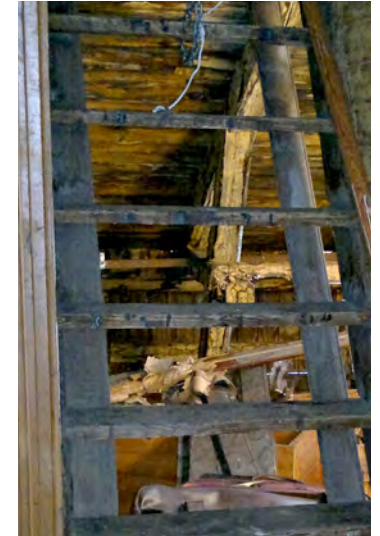
Vintiltä vesikatolle johtava tikasporras saattaa olla vuodelta 1889. Portaan alapinta on ollut paneloitu; paneeleita on kasassa portaan alla. Panelointi saattaa olla tehty samaan aikaan vintin kesähuoneiden kanssa vuonna 1904.

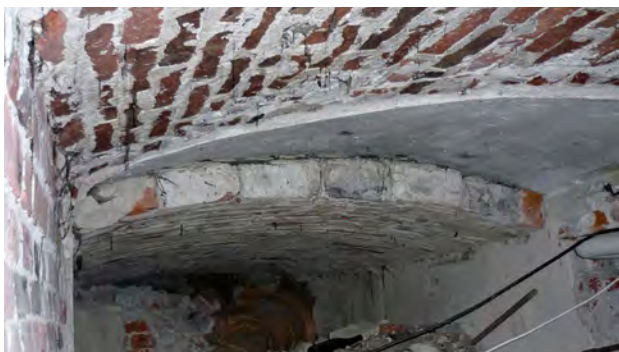
Tilassa 013 on kaksi erilaista tynnyriholvia (vasemmalla) sekä porraslankkujen alapinta (oikealla). Pitkittäisistä tiilistä muurattu holvi lienee Nummelinin aikaista; se on alimman porrasjuoksun yläpäässä olevan kivilattian alla. Holvin rapattu osa lienee Nummelinin tai Stenbäckin aikaisen käyttötilan kattoa. Poikittaisista tiilistä muurattu holvi lienee tehty kouluksi muutettaessa.

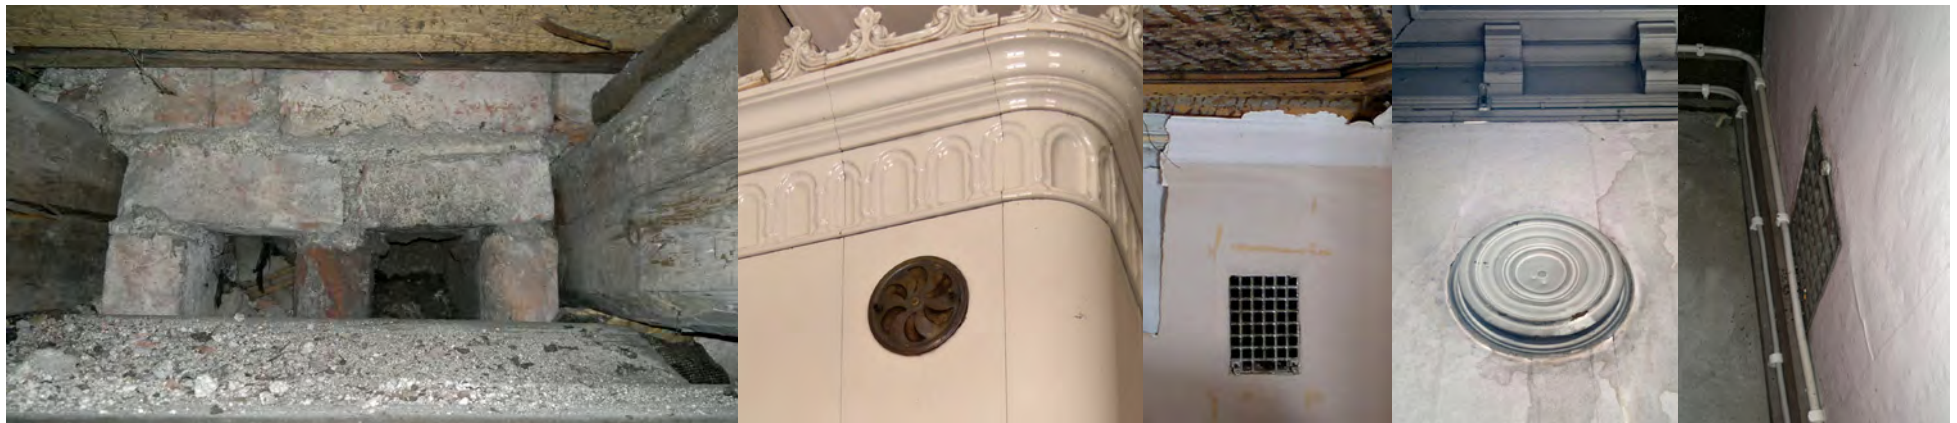
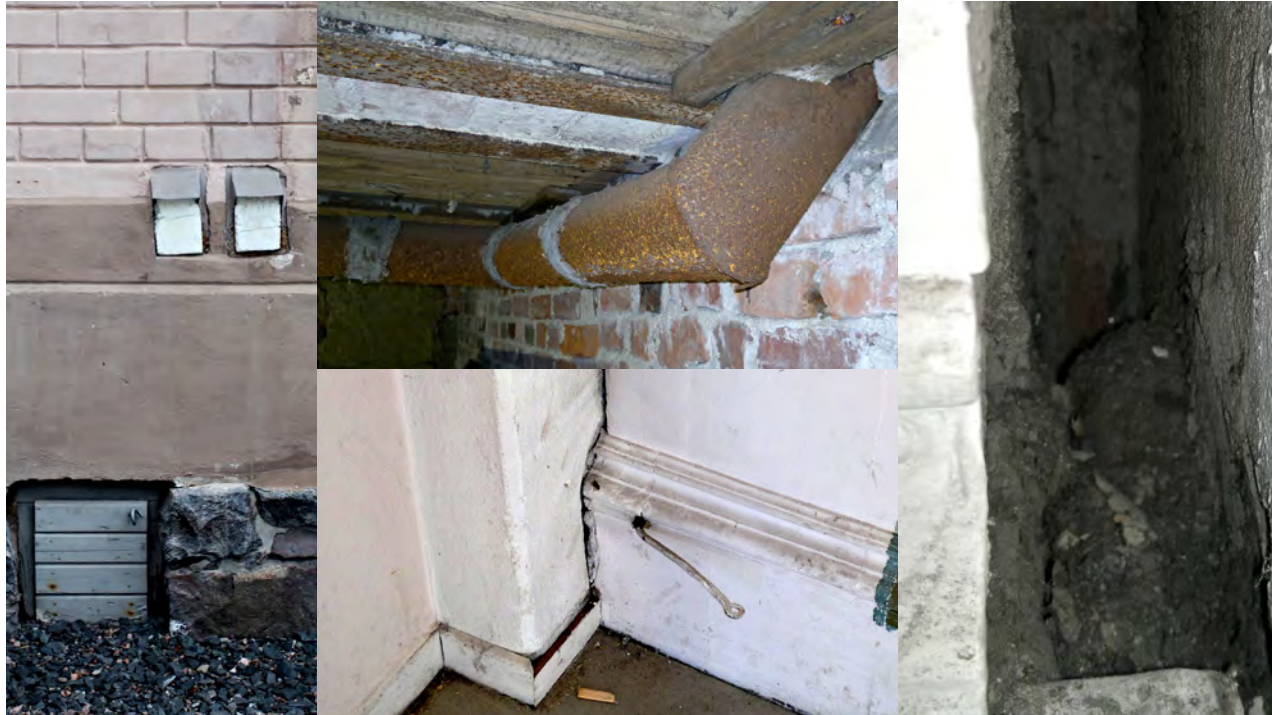
Viereisellä sivulla ilmanvaihtolaitteita vasemmalta lukien: poistoilmahormi tilassa 011, huoneen 210 kakluunin tupakkaventtiili, huoneen 203 poistoilmaventtiili, huoneen 102 tuloilmaventtiili ja vanhan välipohjassa kulkevan peltihormin kautta ilman ottava tuloilmaventtiili huoneessa 208

Yllä vuoden 1889 ilmanvaihtojärjestelmän tuloilmalaitteita.

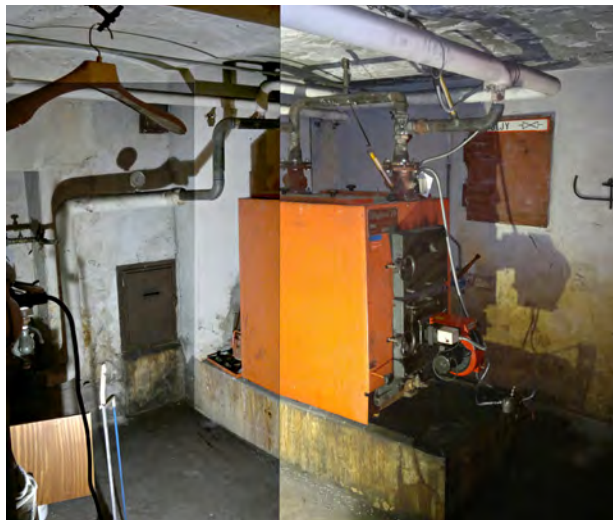
Pannuhuone 004. Punaisen teräsluukun takana on öljysäiliön tila 005. Tilat jakava väliseinä on vuodelta 1959. Tilassa oli asunto aina 1950-luvulle asti.

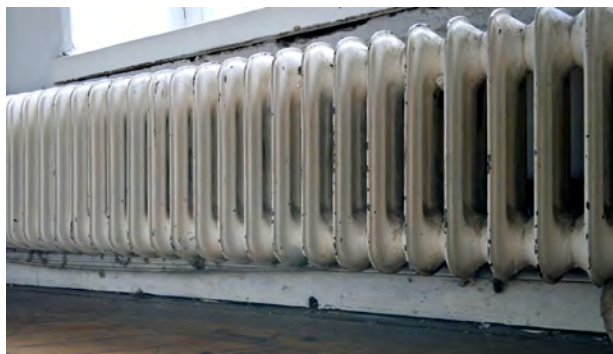
Högforsin Kesto radiaattori tilassa 102. Kesto-radiaattorit asennettiin rakennukseen mahdollisesti vuonna 1952. Högforsin tuotantoon malli tuli vuonna 1938.

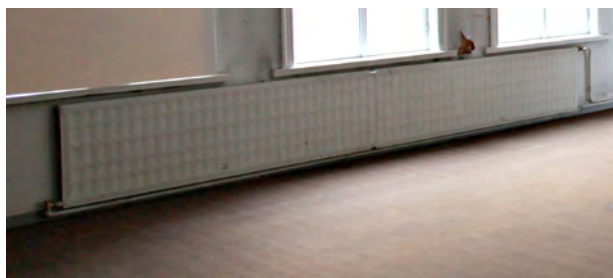
Vohveliradiaattori tilassa 202 lienee vuodelta 1960.

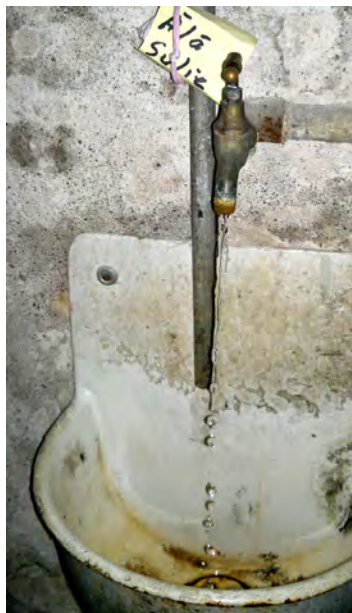
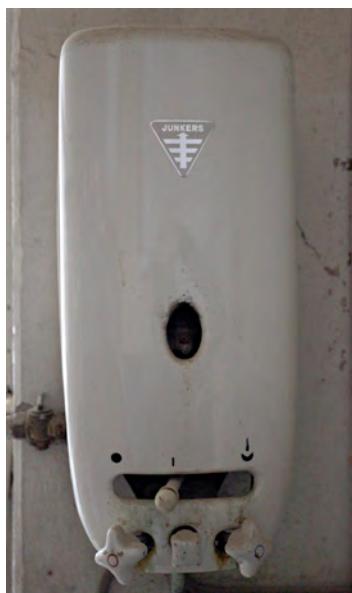
Vasemmalla yllä pannuhuoneen vesipiste, jossa on mahdollisesti vanha koulun käymälän käsiensuallas. Jäätymisvaaran vuoksi vettä juoksetetaan talvisin jatkuvasti.

Vasemmalla alla Junkers-merkin vedenlämmitin ensimmäisen kerroksen vanhassa keittiötilassa 114.

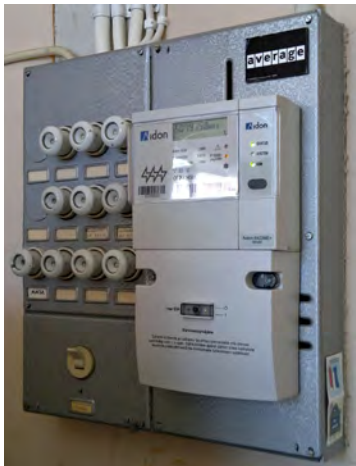
Sähköpääkeskus huoneessa 203.

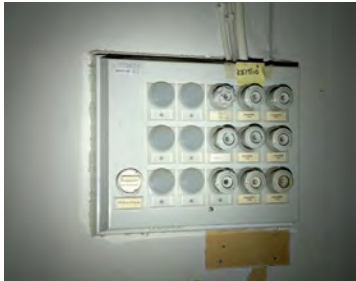
Sähkön sisäänotto rakennuksen etelänurkassa huoneessa 210.

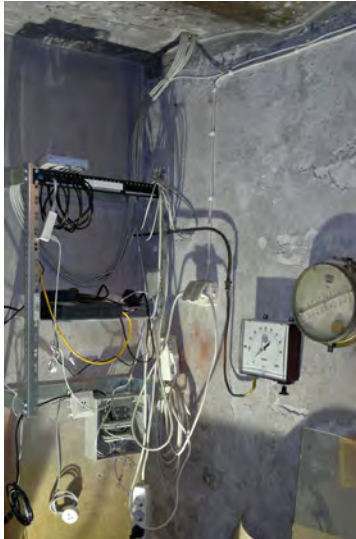
Ryhmäkeskus huoneessa 201.

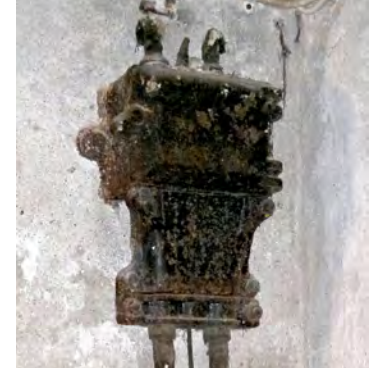
Pannuhuoneen seinällä on säilynyt vanha muuntaja.

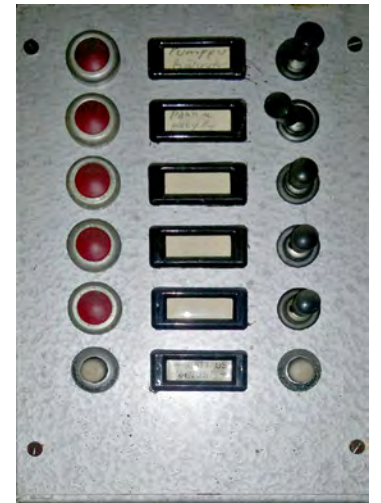
Käytöstä poistettu keskuslämmitysuhinin hälytysjärjestelmän paneeli pannuhuoneen seinällä.

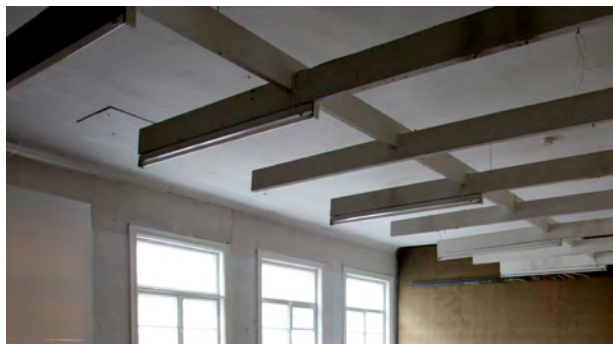
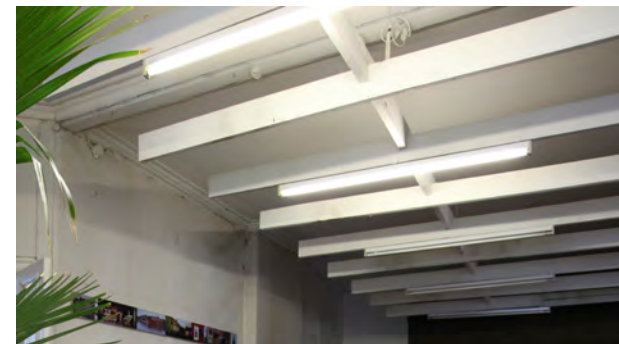
Huoneiden 202 ja 205 loisteputkivalaisimia yläpohjasta ripustettuun palkistoon asennettuna. Vasemmalla kuva palkiston ripustus ankkurista vintillä.

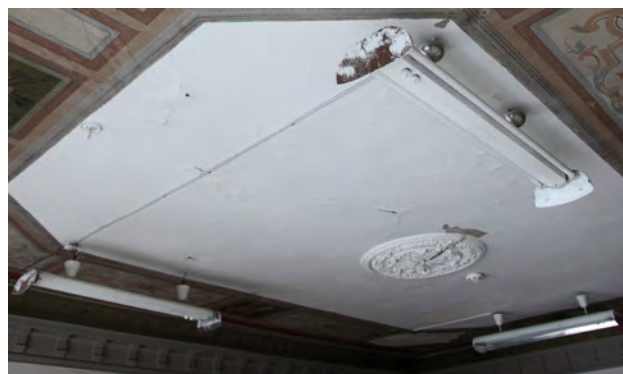
Loisteputki- ja pistorasia orsi huoneessa 210.

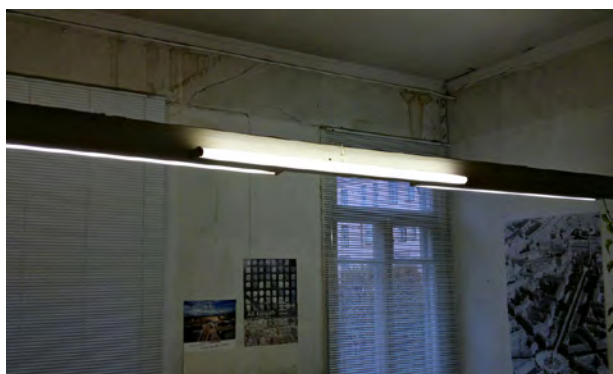
Loisteputkivalaisimia huoneessa 208.

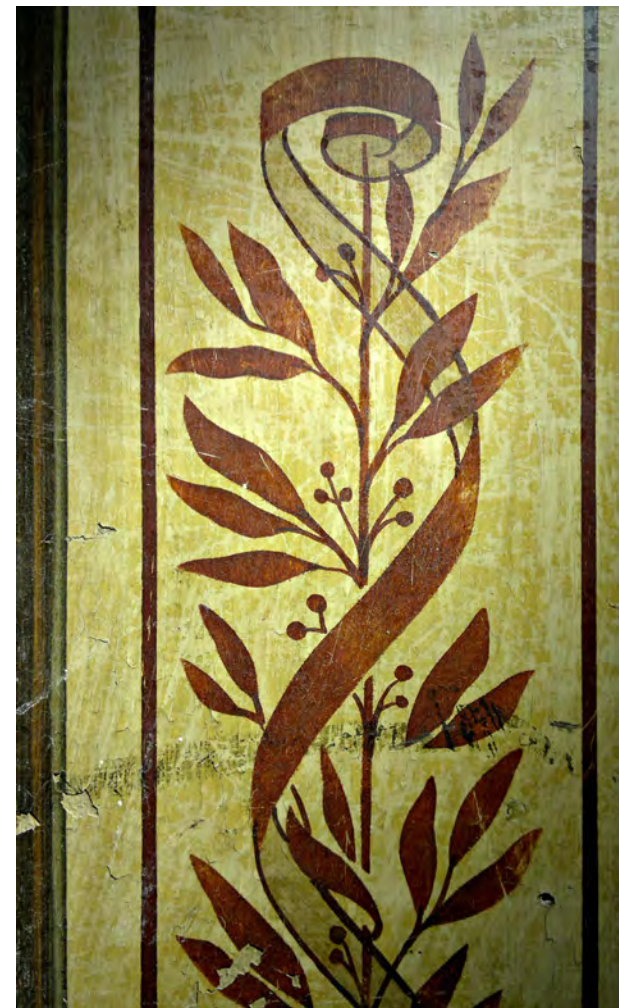
Huoneen 103 esiin otettua, kokonaan koristemaalattua rintapaneelia.
